Profil de vulnérabilité conchylicole Rance Frémur baie de Beausais

Amélioration de la qualité
sanitaire des eaux
littorales dans le
périmètre du SAGE

Septembre 2018

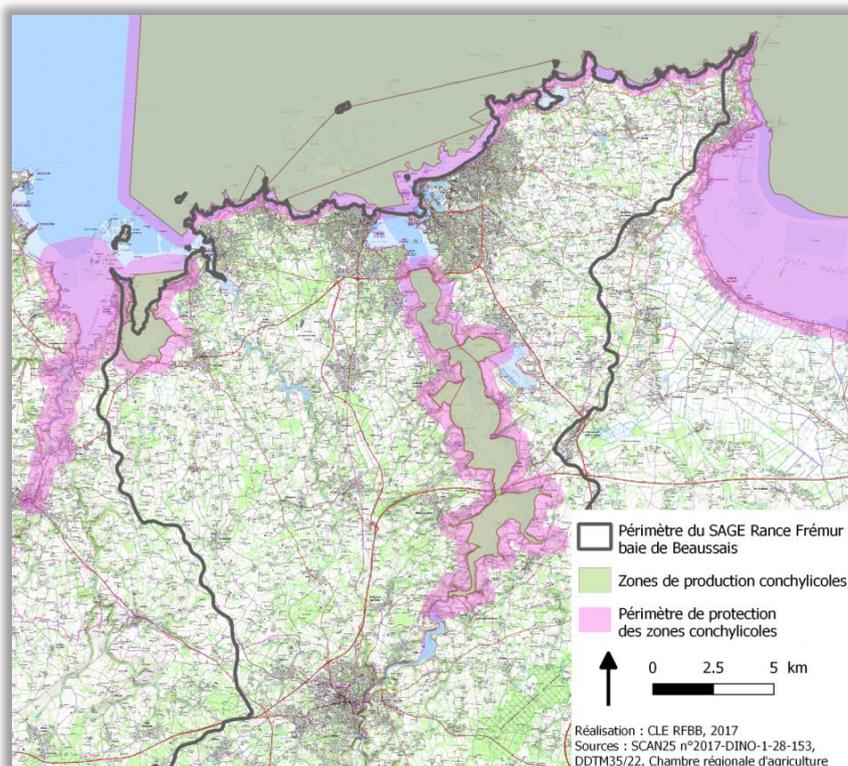
Figure 1 : Périmètre de protection des zones conchylicoles dans le périmètre du SAGE Rance Frémur baie de Beussais (bande des 500m)

Le périmètre de protection des zones conchylicoles dans le périmètre du SAGE Rance Frémur baie de Beussais est représenté sur la Figure 1. Plus de détails sur cette réglementation sont à retrouver en annexe 2.

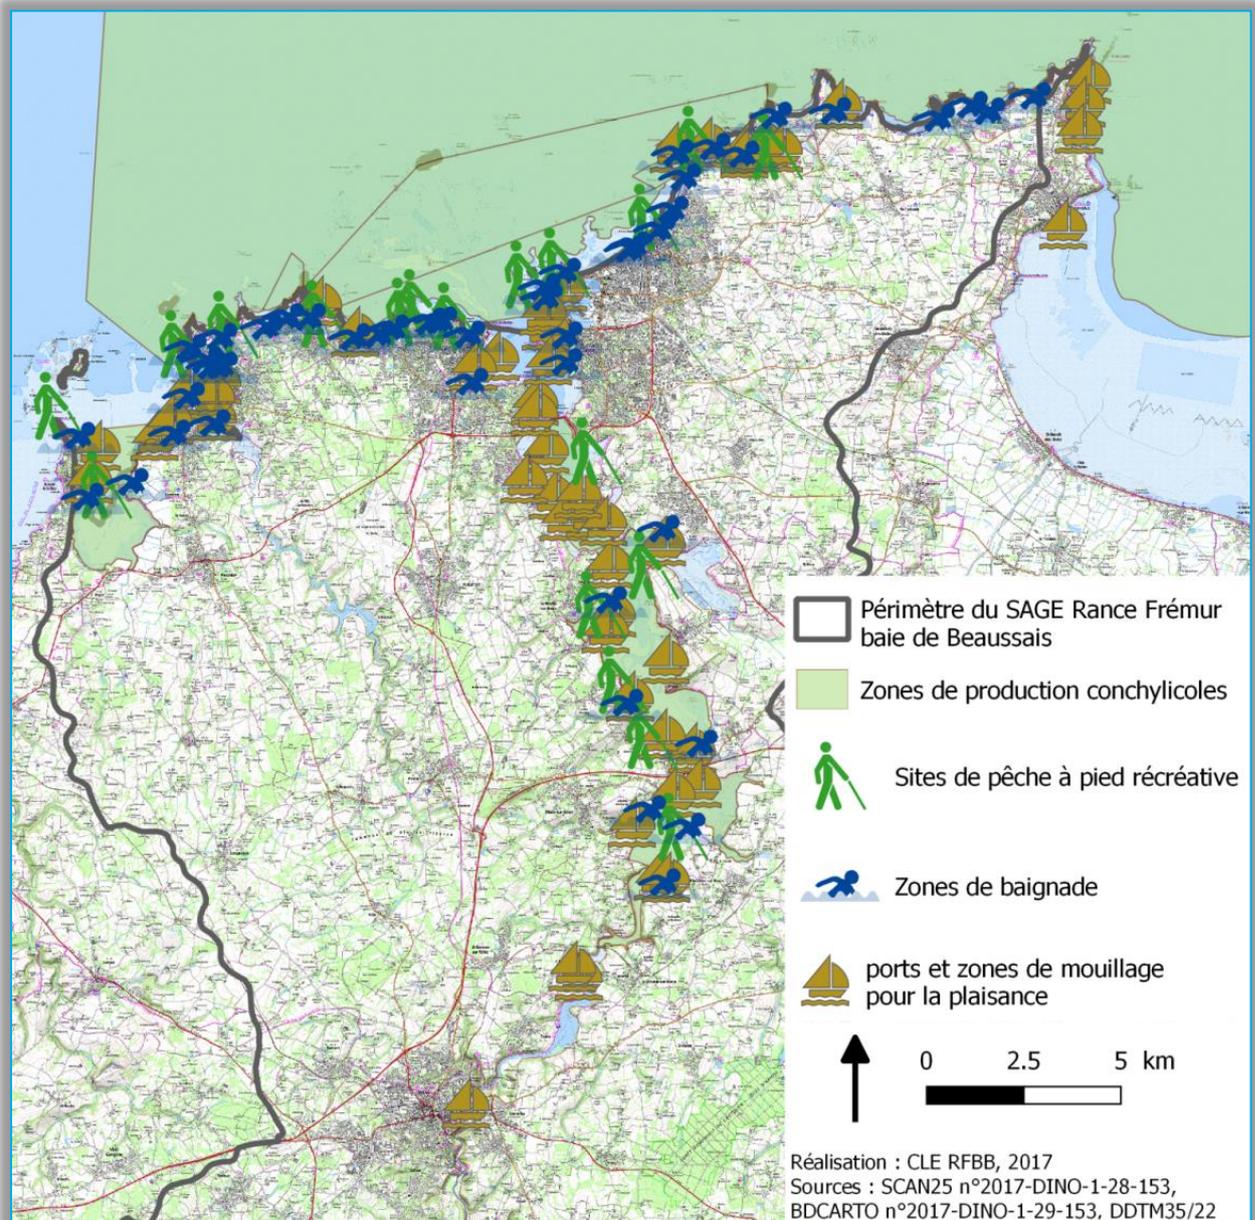
Figure 3 : Principaux usages en place sur le littoral du SAGE Rance Frémur baie de Beausais

Les usages littoraux en place dans le périmètre du SAGE Rance Frémur baie de Beausais sont abondants et représentés sur toute la côte (Figure 3).

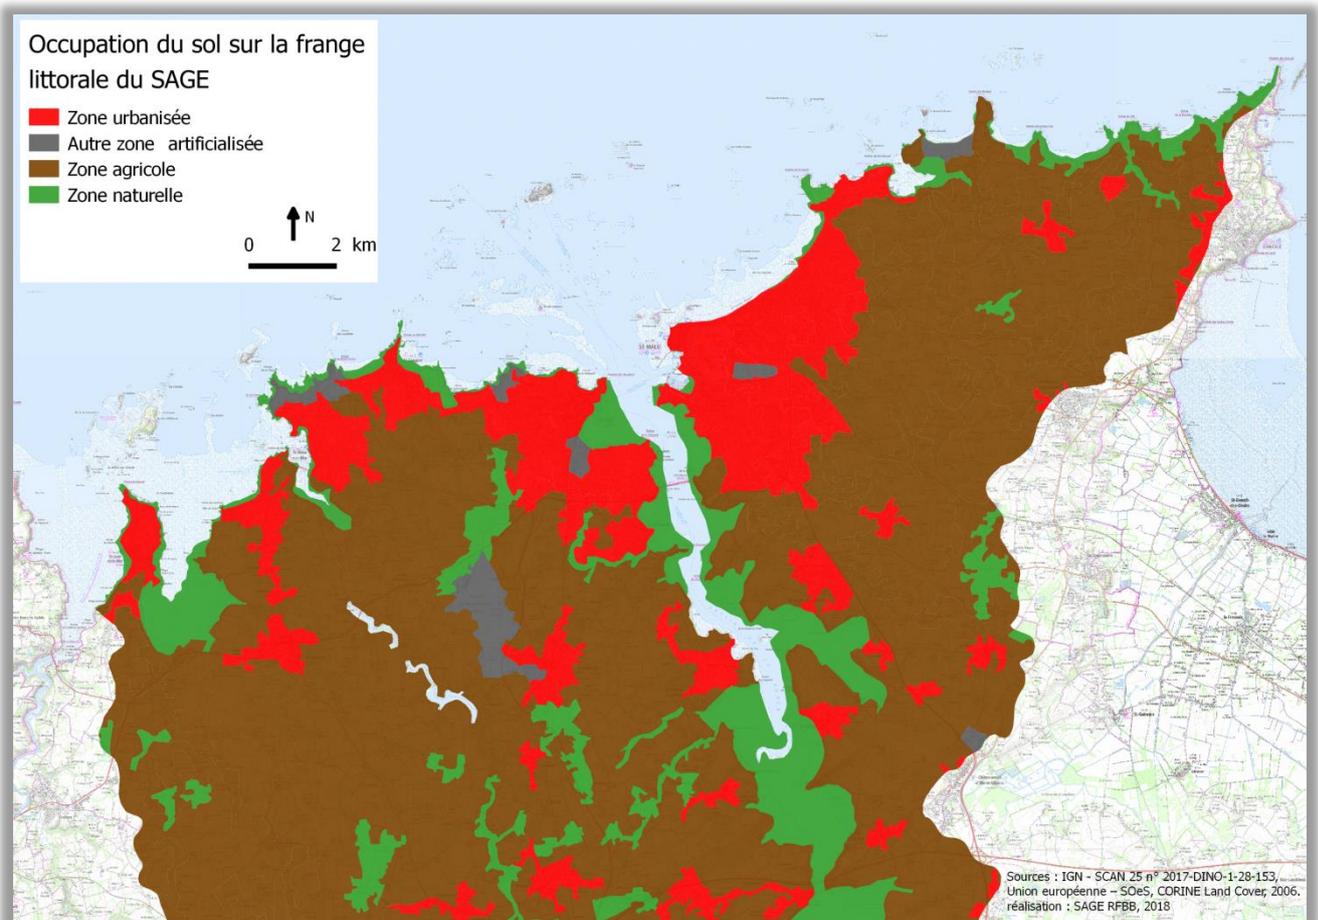
Figure 4 : Occupation du sol sur la frange littorale du SAGE Rance Frémur baie de Beussais et de son arrière-pays (données Corine Land Cover, 2006).

La côte d'Émeraude et son arrière-pays sont fortement marqués par l'agriculture, qui occupe environ 67% du territoire selon les données Corine Land Cover de 2006 (Figure 4). L'urbanisation n'occupe qu'environ 14% du territoire mais est fortement représentée sur le littoral, en particulier autour des pôles urbains de Saint-Malo et Dinard. Prisé pour ses nombreux atouts, ce littoral est en effet très habité toute l'année avec une densité de population supérieure à la moyenne bretonne (plus de 85 000 habitants pour environ 255 hbts/km², SCOT du Pays de Saint-Malo, 2017). Les zones naturelles couvrent quant à elles environ 18% du territoire.

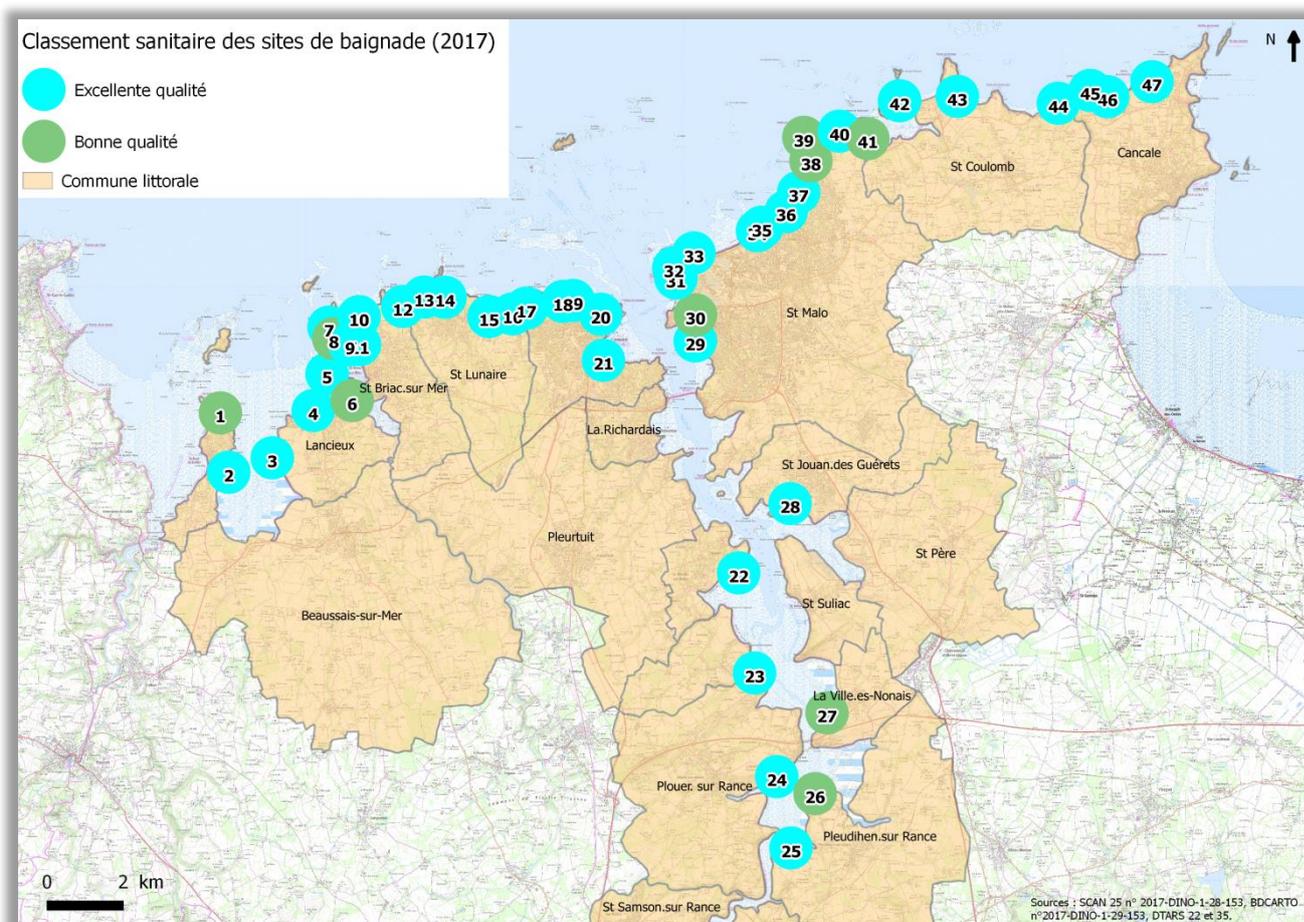
Figure 6 : Qualité sanitaire des eaux de baignade (liste des sites en annexe 3)

La qualité des zones de baignade est globalement bonne sur le territoire (Figure 6). Il est à noter que ce classement est assez fluctuant au fil du temps car il est corrélé aux conditions météorologiques et de marées. Des détails pour chaque secteur sont apportés dans les chapitres suivants.

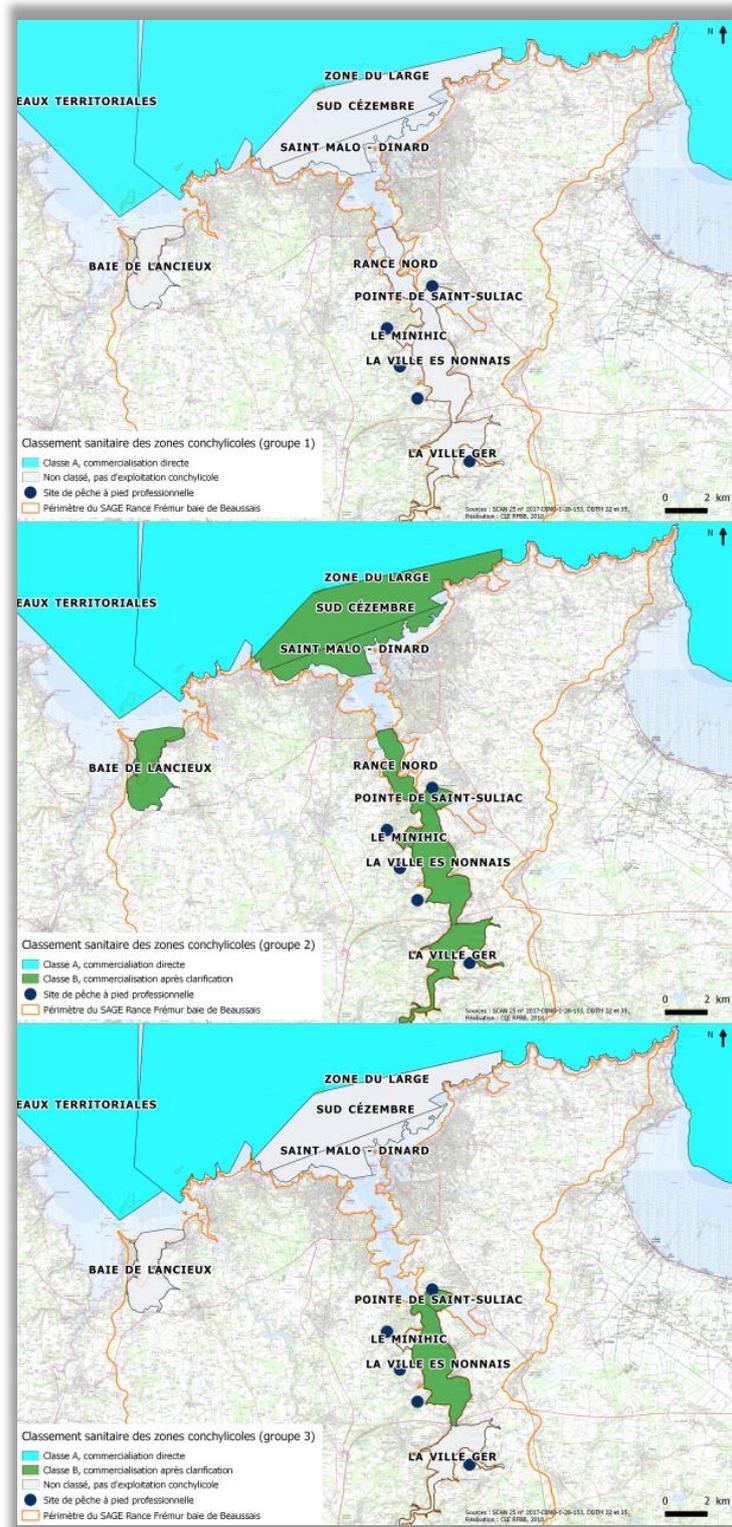
Figure 7 : Qualité sanitaire des zones conchylicoles

La situation est en nette amélioration par rapport aux années antérieures. Cette amélioration vient pour partie des efforts que font les collectivités sur leurs réseaux d'assainissement. Toutefois, il s'agit de rester très prudent, car la situation reste fragile. Quoiqu'il en soit, alors que la situation était délicate et que des fermetures ou des déclassements de certaines zones menaçaient certaines zones sur le territoire d'étude, il est à retenir que d'ores et déjà la mobilisation créée par les annonces d'éventuels déclassements et les efforts des maîtres d'ouvrage ont déjà permis d'infléchir la situation. Il faut maintenant la confirmer dans le temps. Des détails pour chaque secteur sont apportés dans les chapitres suivants.

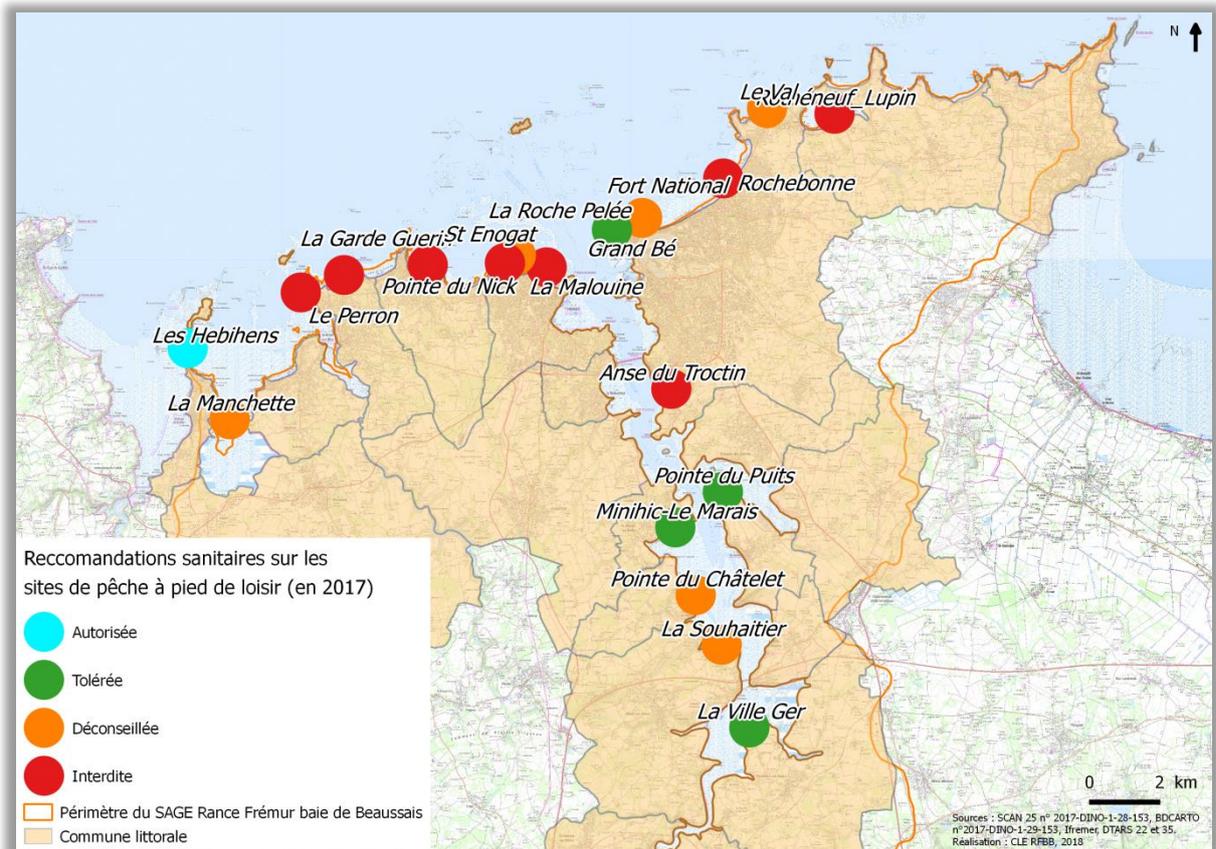
Figure 8 : Qualité sanitaire des sites de pêche à pied de loisir

14 sites de pêche à pied de loisir sont interdits ou déconseillés (Figure 8). En 2017, la tendance générale est à l'amélioration mais là encore, la prudence est de rigueur pour les mêmes raisons que pour la conchyliculture, comme expliqué ci-dessus. Aussi, quand bien même la situation s'améliore, de nombreux sites restent fermés à la pêche à pied de loisir pour des questions sanitaires, montrant la nécessité de poursuivre les efforts. Des détails pour chaque secteur sont apportés dans les chapitres suivants.

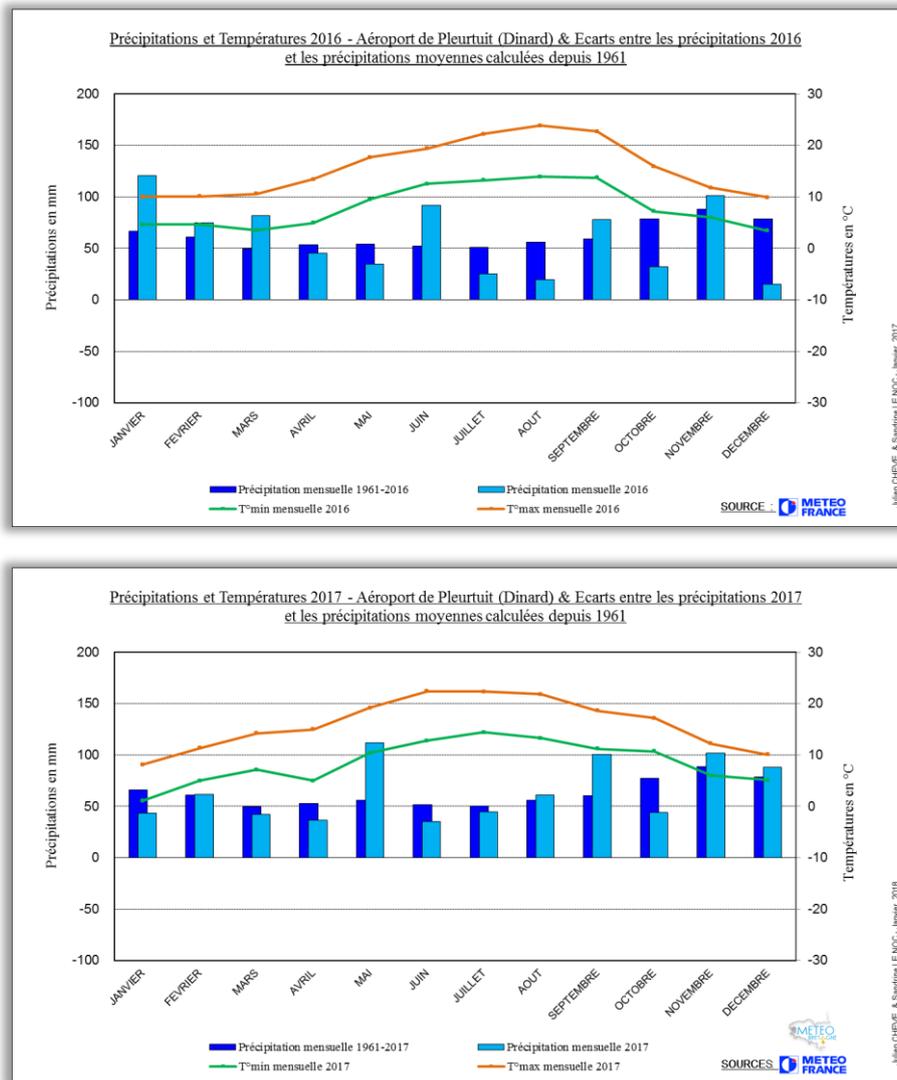
Figure 9: Précipitations et températures observées sur la station météorologique de Pleurtuit en 2016 (en haut) et 2017 (en bas) (source Météo France & VIBRance)

années précédentes pour les mois de janvier, février et mars. Les mois de juin, septembre et novembre sont également marqués par de fortes précipitations. Ces périodes sont propices au ruissellement et au lessivage des sols. Les autres périodes de l'année sont particulièrement sèches avec des moyennes pluviométriques plus faibles. Le mois de décembre a été en 2016 particulièrement sec comparé aux autres années.

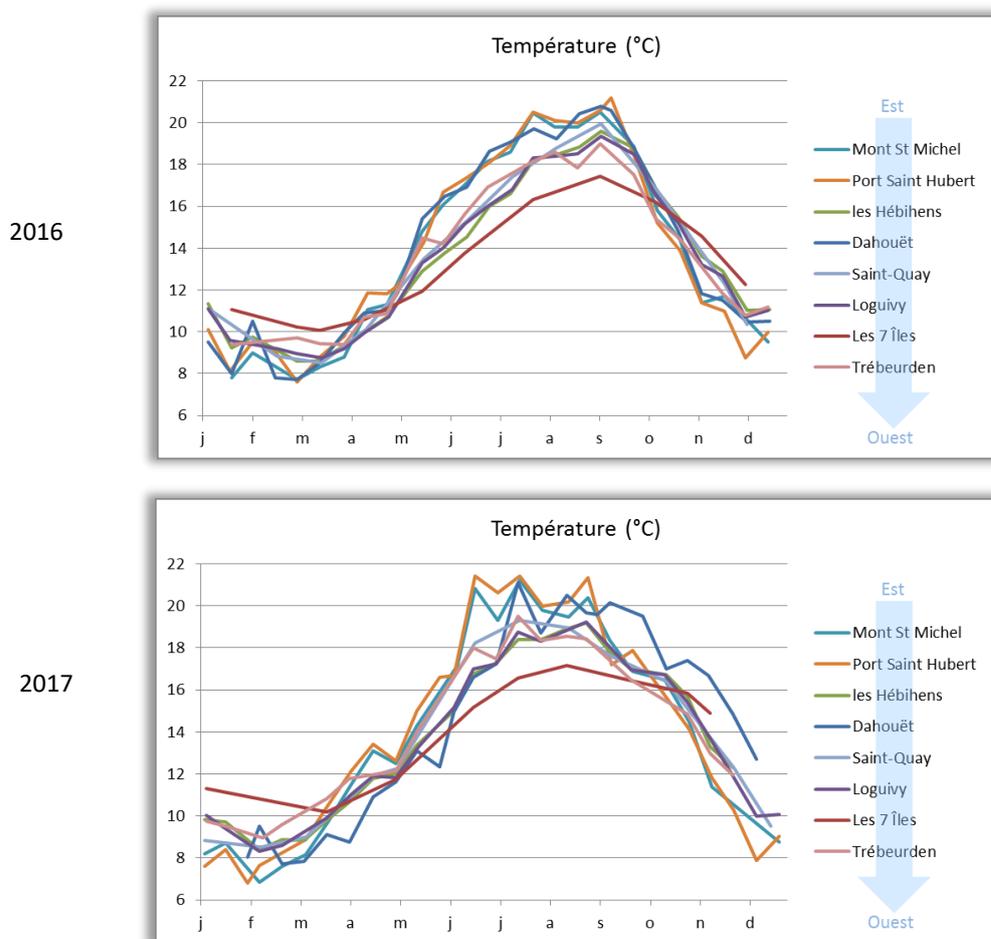
Figure 10 : Courbes de température des eaux aux points REPHY suivi par le LERBN en 2016 (en haut) et 2017 (en bas) (source VIBRance)

La température de l'eau est un paramètre fondamental pour l'évaluation des caractéristiques des masses d'eaux car elle joue un rôle important dans la variabilité des cycles biologiques. Ce paramètre intervient également dans la survie des micro-organismes d'origine fécale présents dans le milieu. La Figure 10 présente les courbes de température de l'eau aux points REPHY (REseau d'observation du PHYtoplancton) suivis en 2016 et en 2017 par le Laboratoire Environnement Ressource Bretagne Nord (LERBN) de l'Ifremer : Trébeurden, les 7 îles, Loguivy de la mer, Saint-Quay-Portrieux, Dahouët, les Hébihens, Port Saint-Hubert, Mont-Saint-Michel.

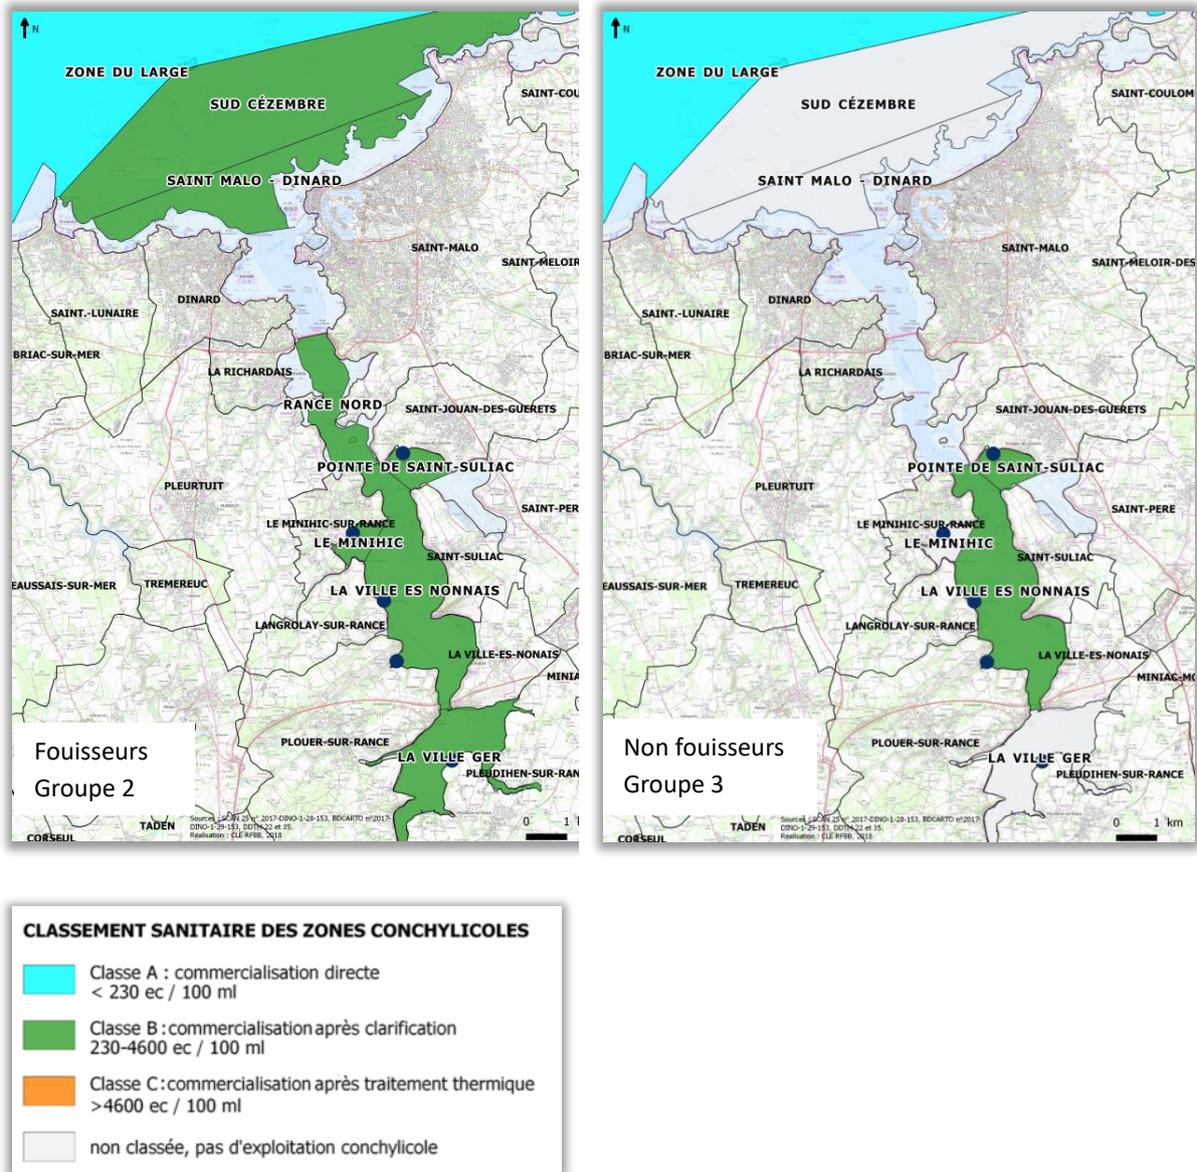
Figure 13 : Qualité sanitaires des zones conchylicoles dans le bassin maritime de la Rance (groupes 2 et 3) (détail des zones conchylicoles : tableau page 20).

Les zones conchylicoles sont classées en B pour les groupes 2 et 3 (Figure 13). Elles présentent une tendance à l'amélioration pour le groupe 2 et une stabilité pour le groupe 3. Il est à noter que pour la zone « Rance Nord », suite à une précision de la réglementation, les pectinidés (coquilles Saint-Jacques) sont désormais classés dans le groupe III. S'agissant d'une zone déjà pêchée, un statut provisoire en B a été validé en attente du classement officiel de la zone (Arrêté 2017-22108 du 06/10/2017).

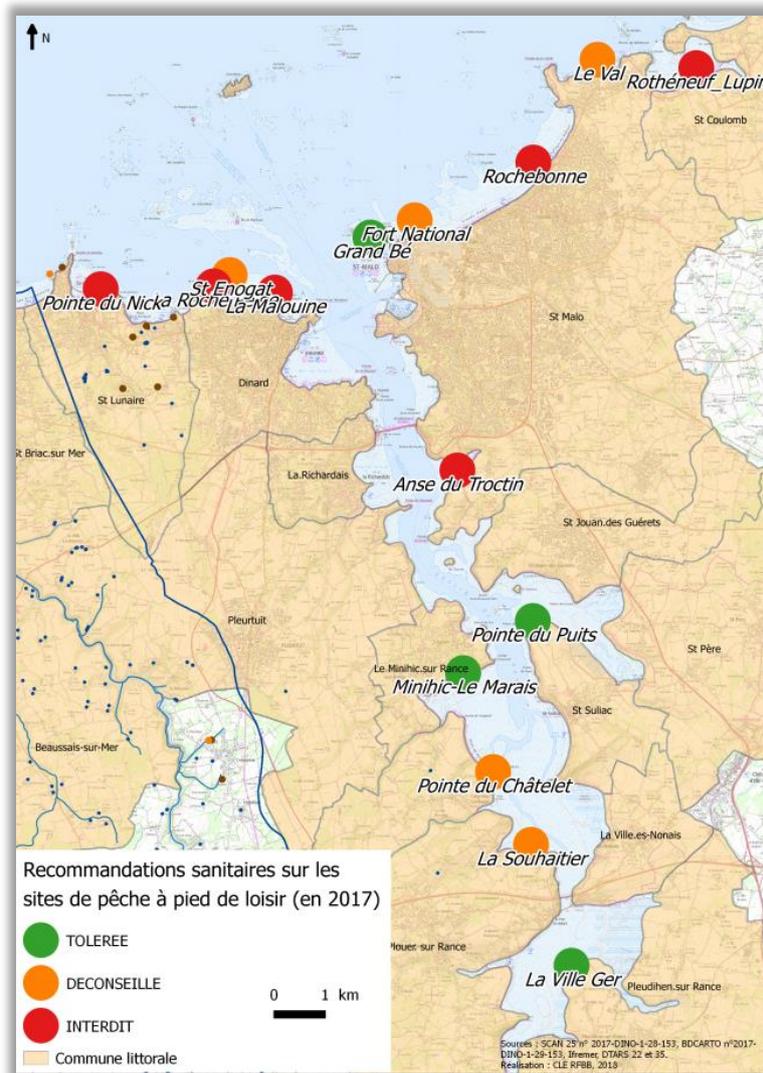
Figure 14 : Qualité sanitaire des sites de pêche à pied de loisir dans le bassin maritime de la Rance

La qualité sanitaire des sites de pêche à pied s'est sensiblement améliorée ces dernières années. Les sites de La Ville Ger, la Pointe du Chatelet et Grand Bé, classés en « pêche interdite » entre 2014 et 2016, passent en « pêche tolérée » en 2017 (Figure 14).

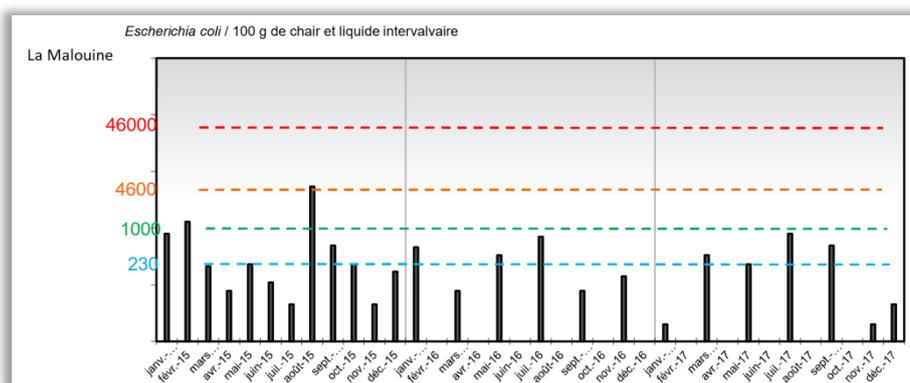
Figure 15 : Résultats des suivis du site de pêche à pied de loisir "La Malouine" entre 2015 et 2017 (pecheapied-responsable.fr)

La situation reste dégradée sur quatre sites : Troctin et Rochebonne, où la pêche est interdite depuis 2014 par arrêté municipal et La Malouine et La Roche Pelée, où des arrêtés municipaux de 2000 interdisent également la pêche. Les sites de Troctin et de Rochebonne ont des contaminations marquées et répétées, tandis que ceux de La Malouine et de La Roche Pelée présentent une tendance à l'amélioration depuis 2016 (Figure 15 à Figure 18). Le site de la Pointe du Nick, sous interdiction par arrêté municipal depuis 1999, est de mauvaise qualité (Figure 19). Il conviendrait d'investiguer plus précisément les raisons de cette qualité dégradée. Il est à noter que le site de La Ville Ger est repassé en déconseillé en 2018.

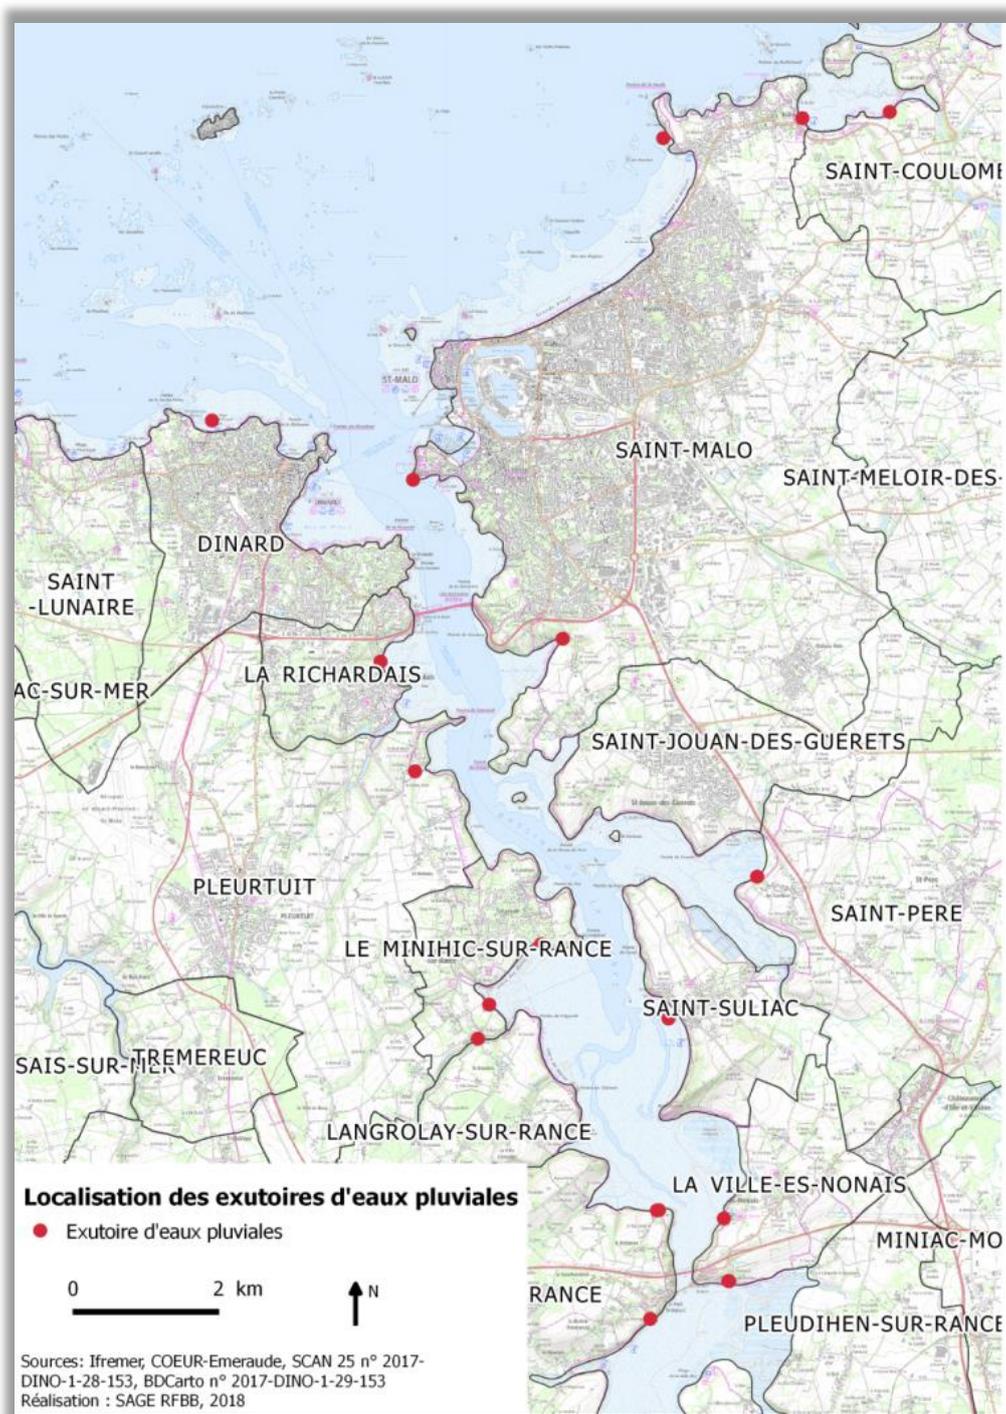
Figure 22 : Localisation des exutoires d'eaux pluviales de l'estuaire de la Rance

17 exutoires d'eaux pluviales ont été inventoriés lors du projet VIBRance et sont répertoriés sur la Figure 22.

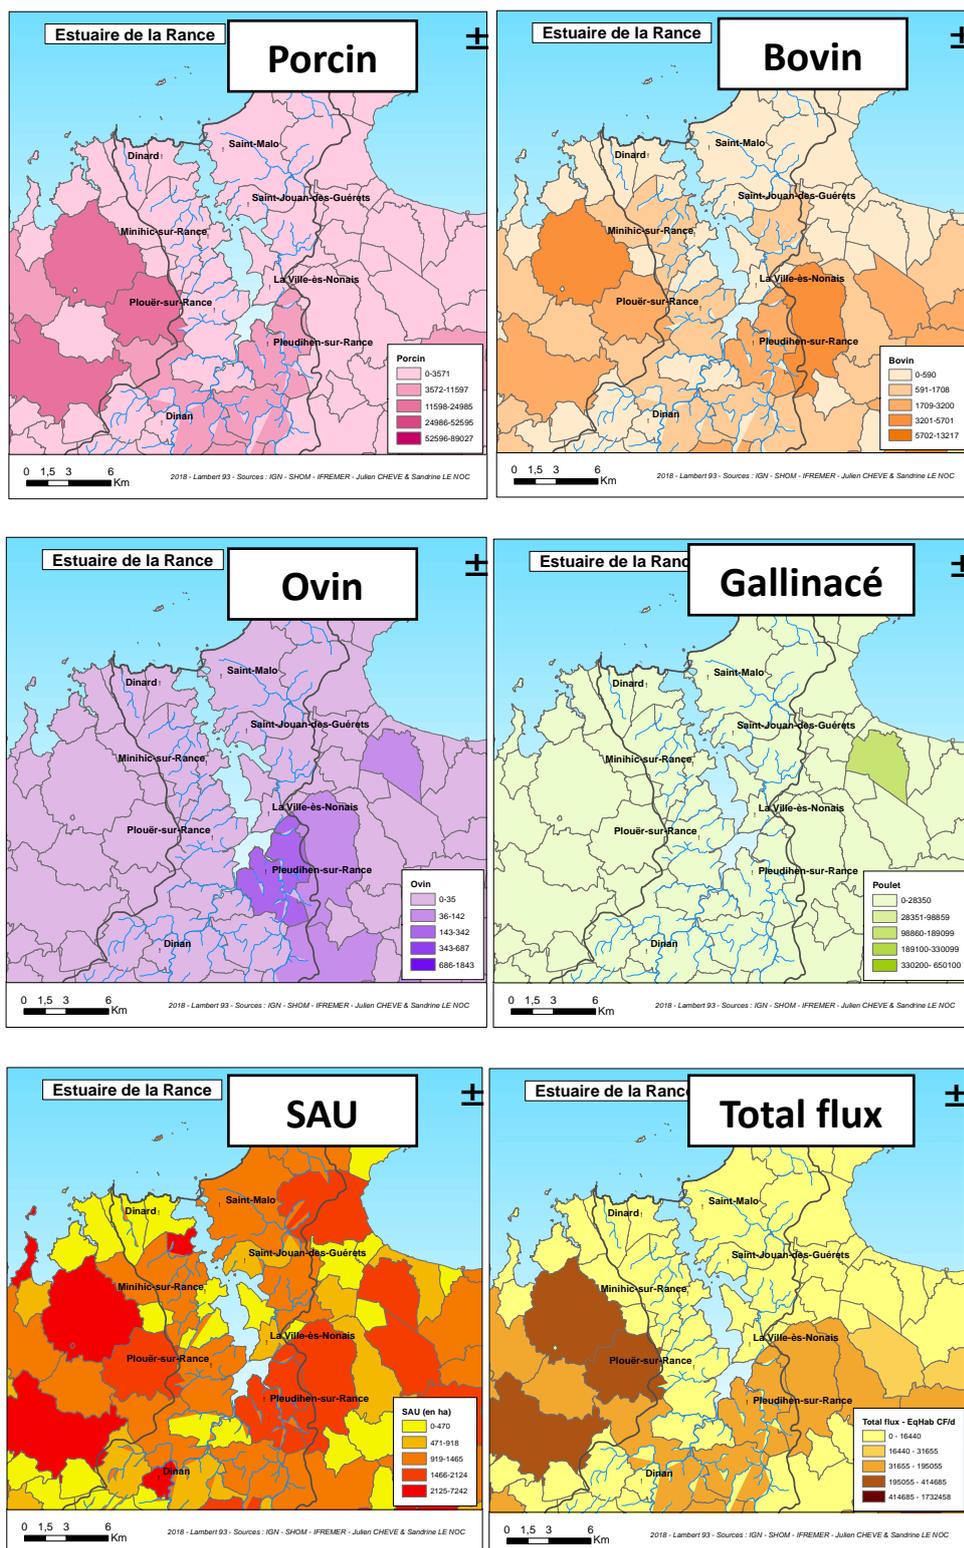
Figure 24 : Cartographie des densités des élevages (bovin, porcin, poulet, ovin), de la Surface Agricole Utile (source BD Carthage (SANDRE OIE)) et synthèse des flux microbiologiques agricoles en équivalent habitant coliformes totaux/jour (Données en ligne DISAR-SS) (source VIBRance)

La Figure 24 présente les différentes données disponibles dans la banque DISAR (Diffusion Interactive des Statistiques Agricoles de Références) concernant les densités d'élevage de différentes espèces en 2010.

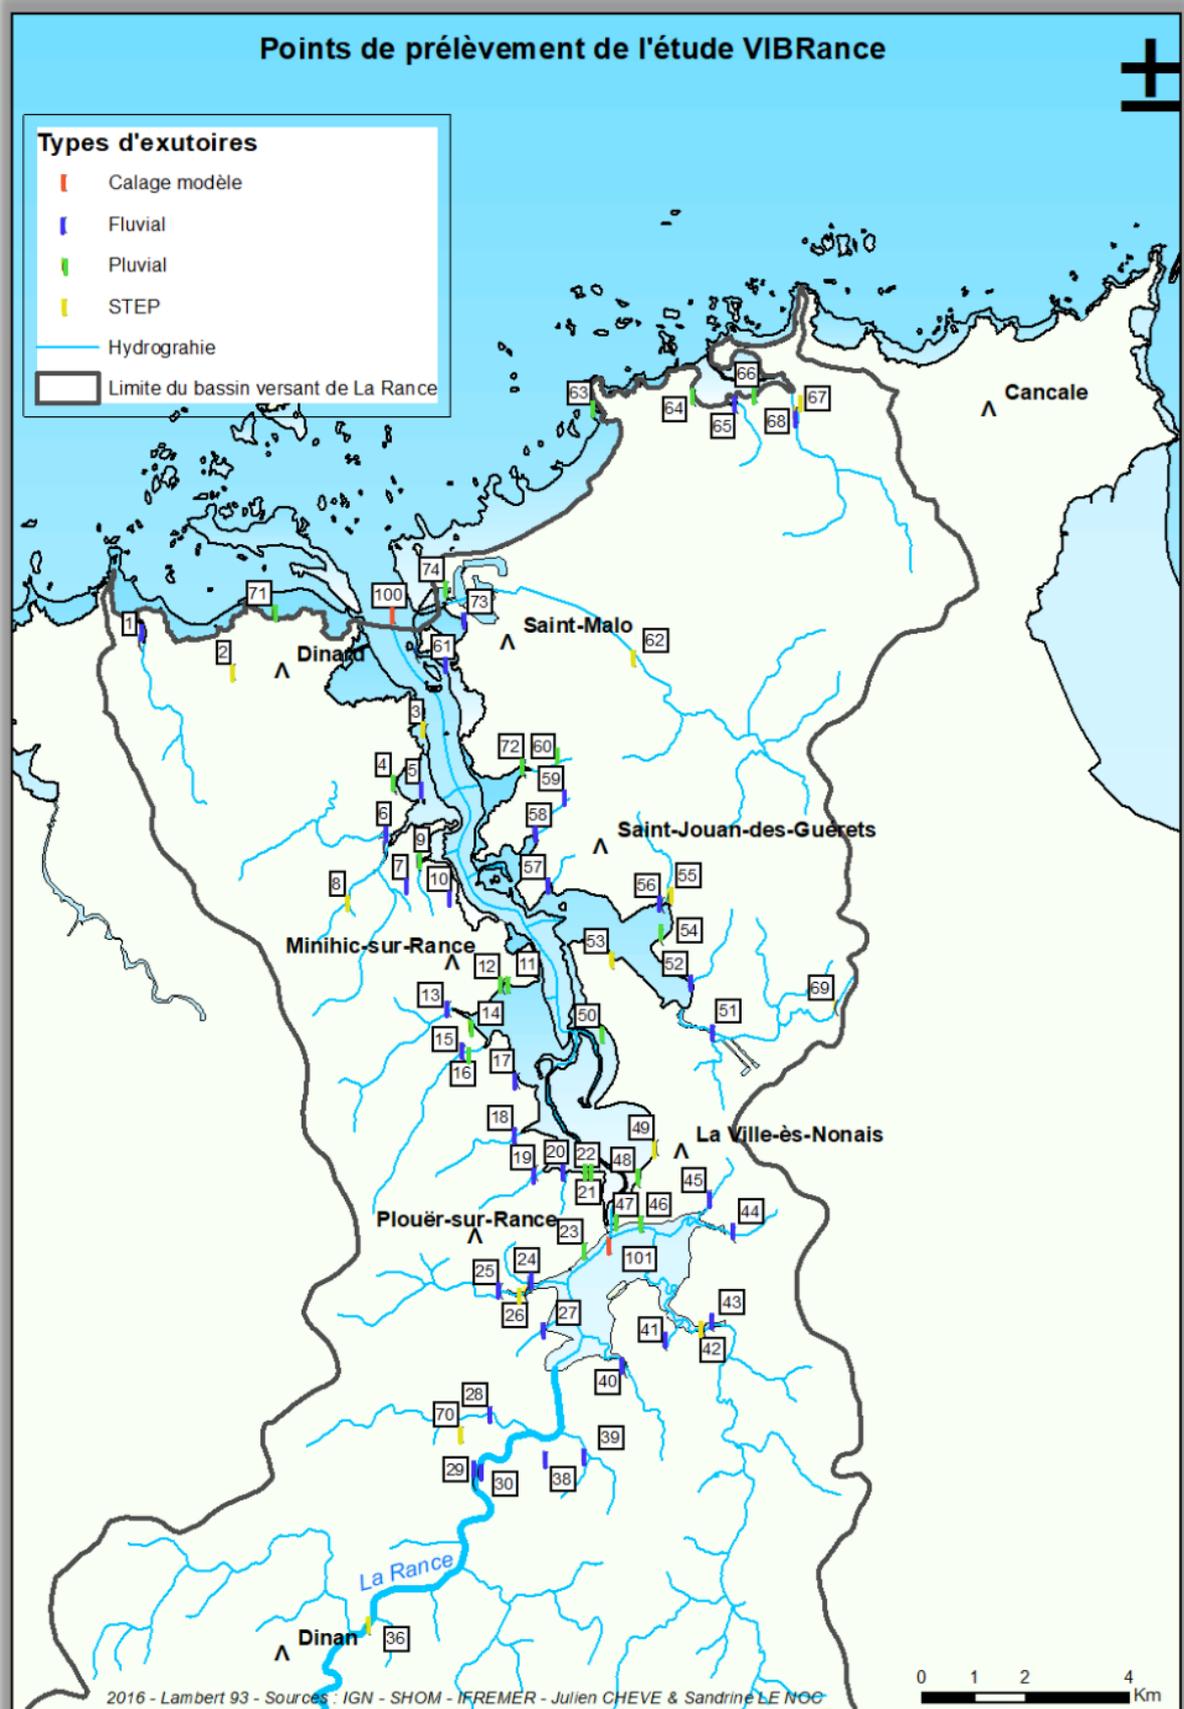
Figure 26 : Points de prélèvement identifiés dans l'étude VIBRance (source VIBRance)

La Figure 26 présente les principaux vecteurs potentiels de contaminations bactériologiques relevés au cours du projet. Ils ont été déterminés en fonction de leur proximité et/ou de leur impact potentiel sur l'estuaire de la Rance. 76 points ont été identifiés, répartis en trois catégories : exutoire pluviaux, exutoire fluviaux et exutoire de STEU. Dans cette dernière catégorie il faut distinguer les STEU dont le rejet est direct dans le milieu naturel (6 sur les 13 STEU mesurées) de celles dont le rejet rejoint un cours d'eau qui est mesuré en aval par un point fluvial (7/13). L'identification de ces différentes sources ainsi que leurs caractéristiques sont disponibles en annexe 4.

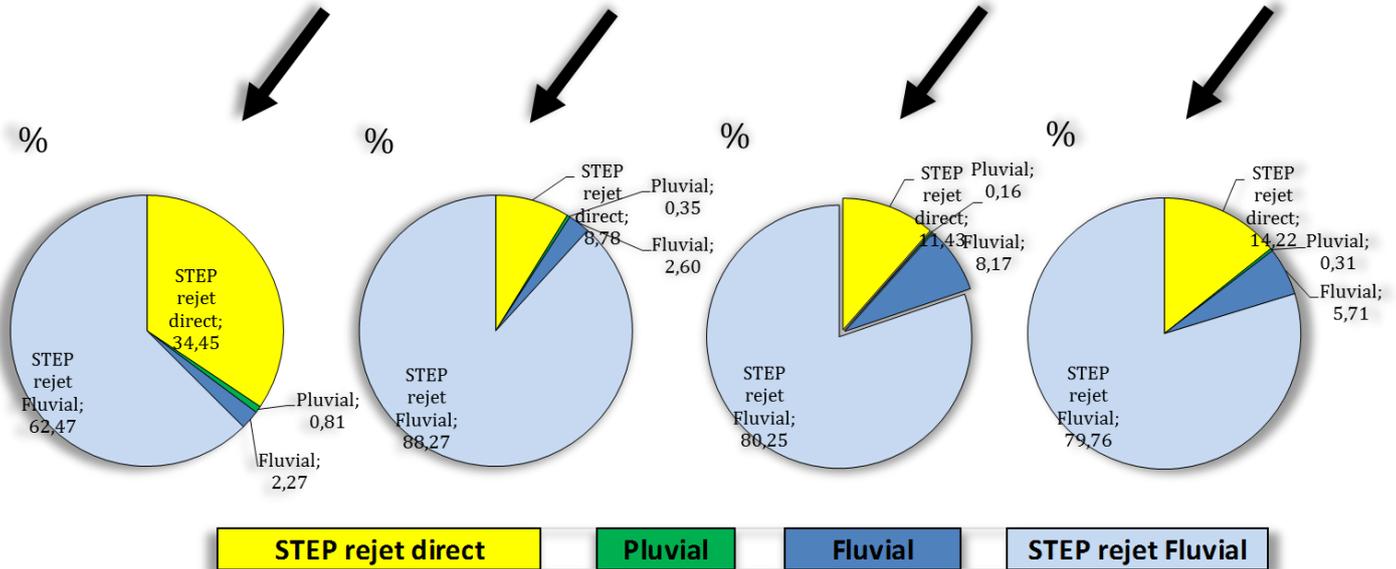
Figure 27 : Diagrammes des flux microbiologiques par type d'exutoire (source VIBRance)

La campagne la plus importante en termes de flux est la campagne pluviale, puis l'hivernale. En période pluviale, l'augmentation des pluies favorise le ruissellement des surfaces, le drainage des réseaux et certains débordements d'eaux brutes. En condition sèche, malgré l'augmentation de la population estivale, les réseaux d'assainissement fonctionnent correctement et les conditions entraînant la mortalité des micro-organismes sont plus fortes qu'en hiver.

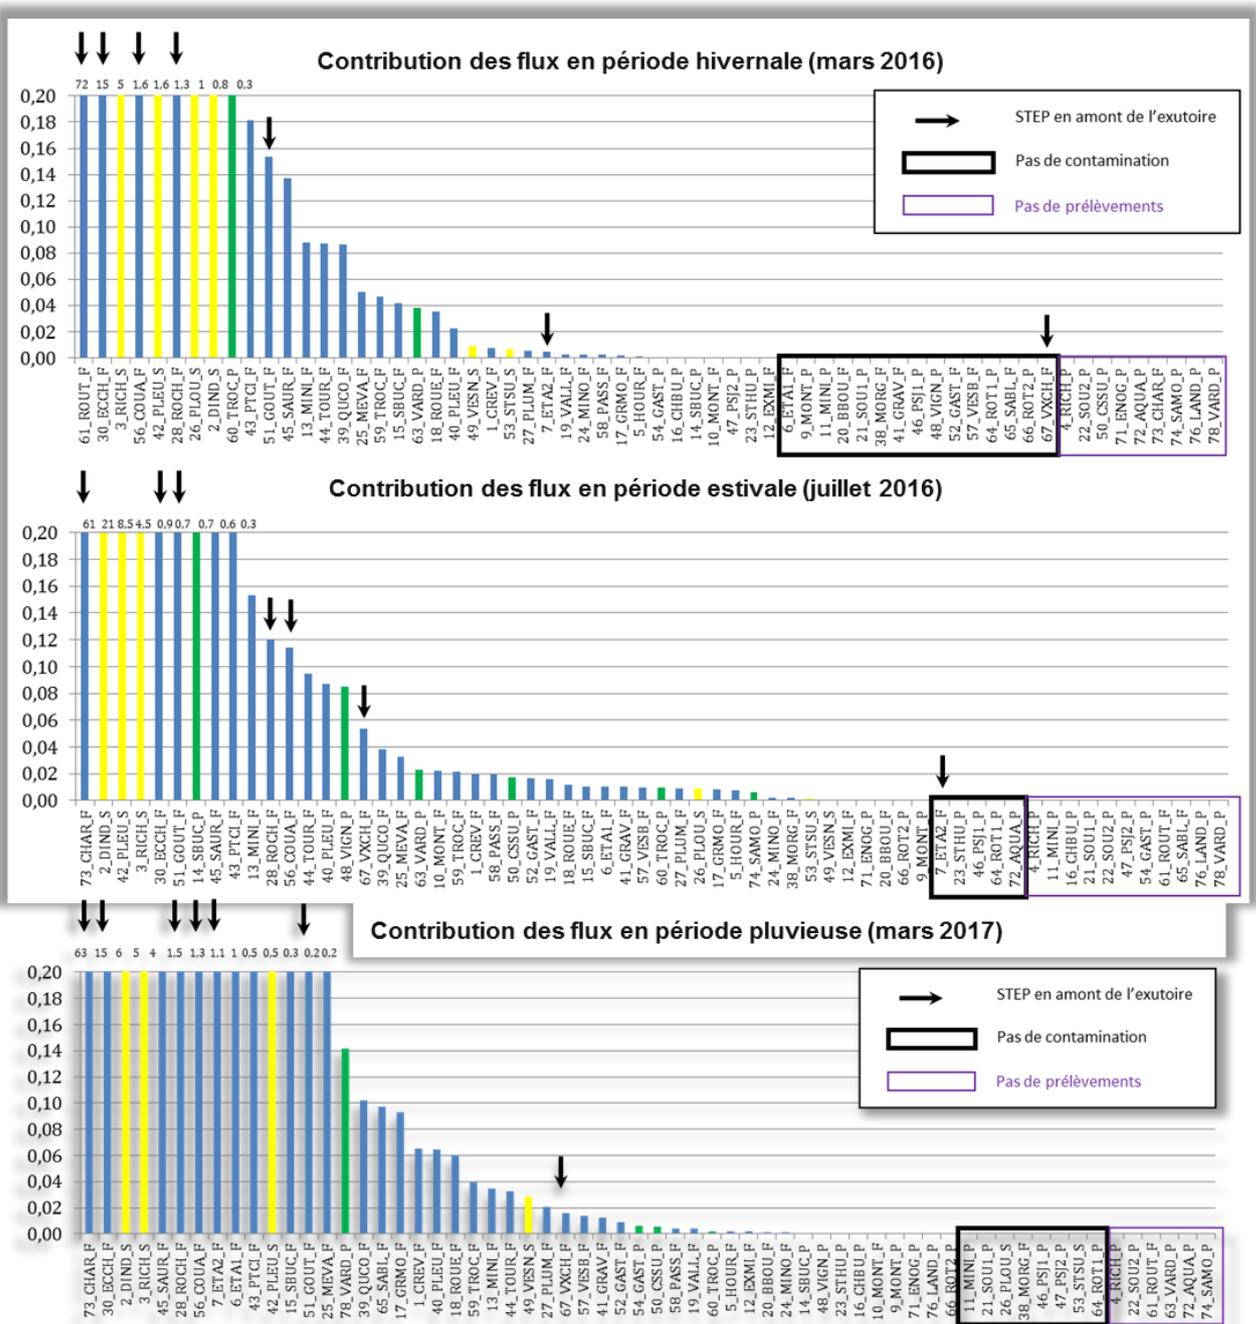
Figure 28 : Histogrammes des contributions en pourcentage des flux aux exutoires des trois campagnes de terrain VIBRance (source VIBRance)

Les histogrammes de la Figure 28 expriment la contribution en pourcentage de chaque exutoire vis-à-vis du flux total pour les trois campagnes de terrain. Afin de visualiser correctement la part de chaque flux, l'ordonnée est coupée à 0,2 % ce qui signifie que les premiers flux sont hors-graphique et indiquent donc leurs importances dans la contribution totale. Le code couleur sur le type d'exutoire est le même que précédemment. Les flèches au-dessus de certains exutoires indiquent qu'une STEU se trouve en amont du point de prélèvement.

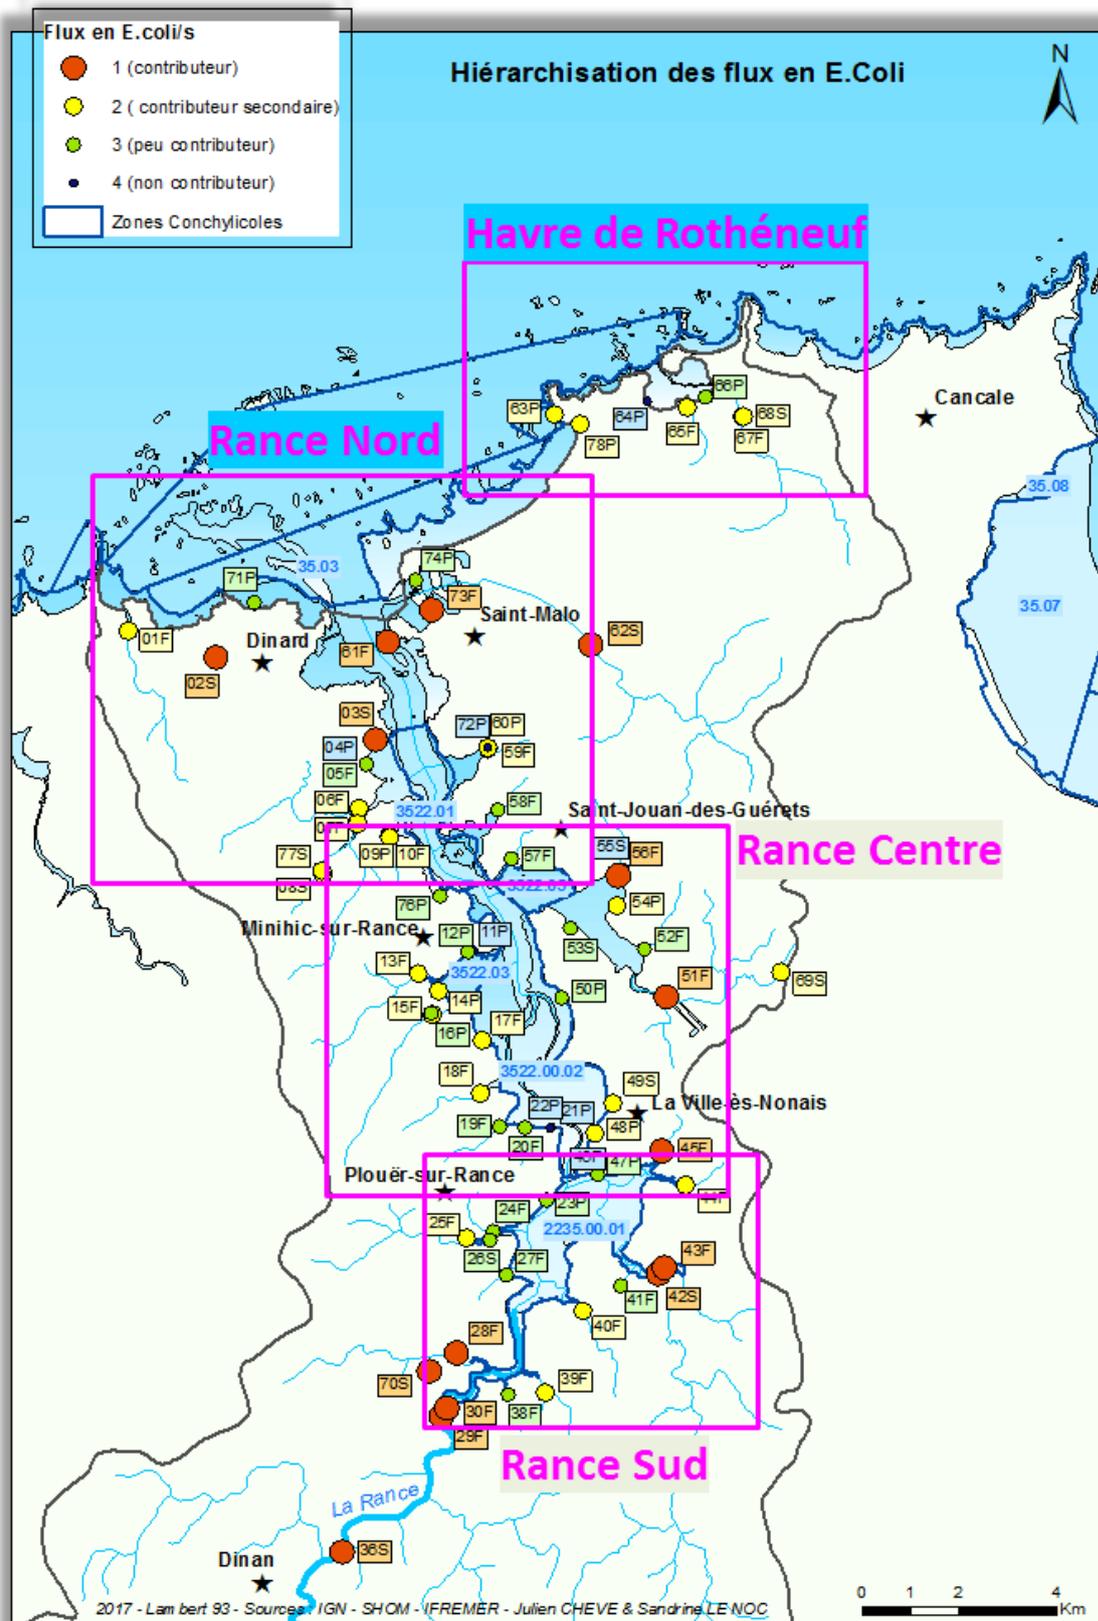
Figure 30 : Hiérarchisation des flux aux exutoires, toutes campagnes de terrain confondu (source VIBRance)

Les résultats sont présentés par secteur sur la Figure 30, faisant la synthèse des trois campagnes de terrain.
