Profil de vulnérabilité conchylicole Rance Frémur baie de Beausais

Amélioration de la qualité
sanitaire des eaux
littorales dans le
périmètre du SAGE

Septembre 2018

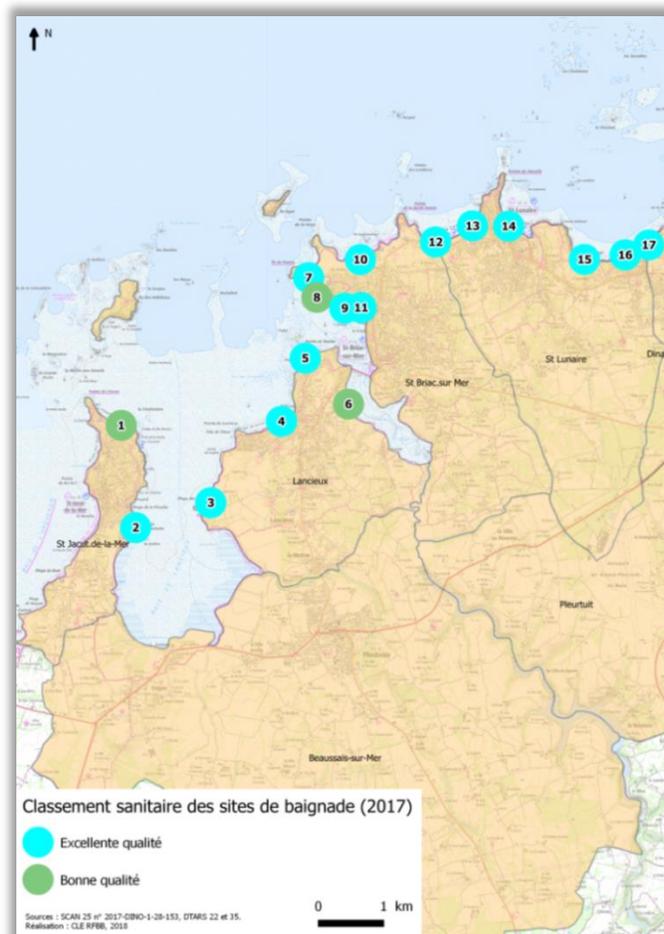
Figure 37 : Qualité sanitaire des zones de baignade sur le secteur Frémur / baie de Lancieux (liste des sites en annexe 3)

La qualité des zones de baignade est globalement bonne à excellente, même si pour certaines de ces zones, le classement peut être variable d'une année à l'autre (plages du Béchay et de la Petite Salinette à Saint-Briac-sur-Mer) (Figure 37). Une attention plus particulière doit être portée à la plage de la Fourberie, à Saint-Lunaire, car le suivi sanitaire montre une dégradation lente des paramètres microbiologiques qui pourrait amener à un déclassement en bonne qualité dans les années à venir.

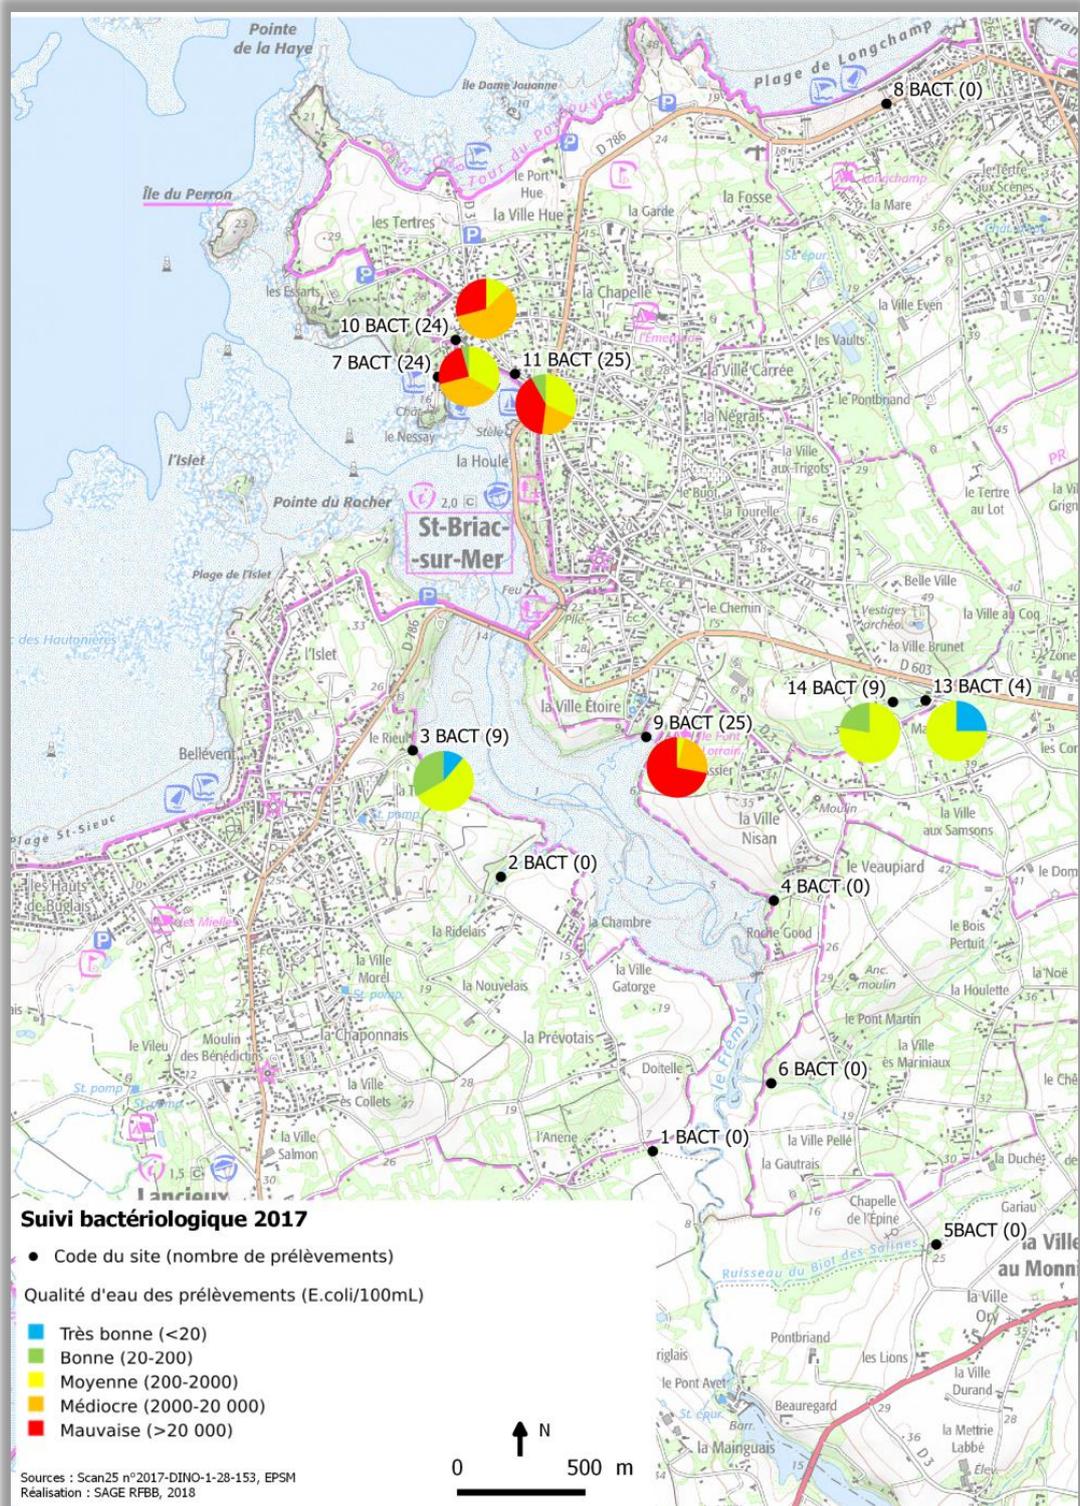
Figure 48 : Suivi bactériologique dans l'estuaire du Frémer - année 2017

Le suivi en 2017 montre à nouveau les fortes contaminations en présence aux points 9 BACT et 7 BACT (Figure 48).

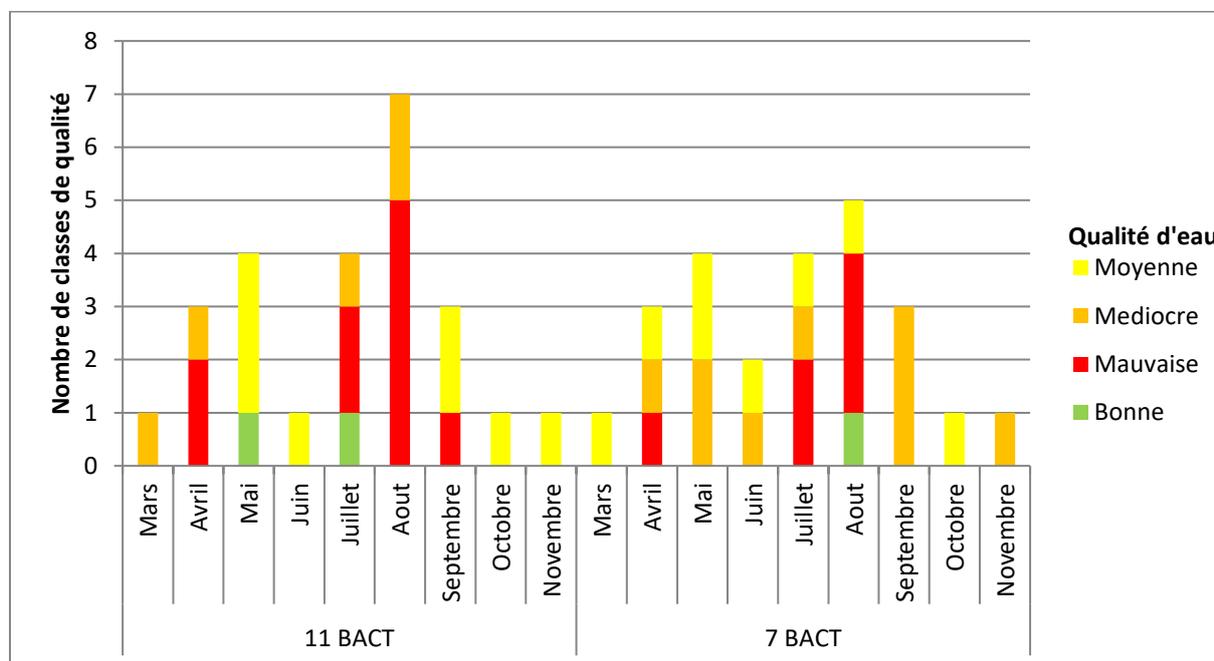
Figure 49: Effet de la saison sur la contamination des eaux pluviales de trois exutoires de la commune de Saint-Briac-sur-Mer (données EPSM de 2017).

Sur les points 7 BACT et 11 BACT, il est intéressant de noter que lors des périodes de vacances scolaires, la qualité de l'eau est la plus dégradée, laissant penser que l'impact des résidences secondaires est important sur le secteur (Figure 49).

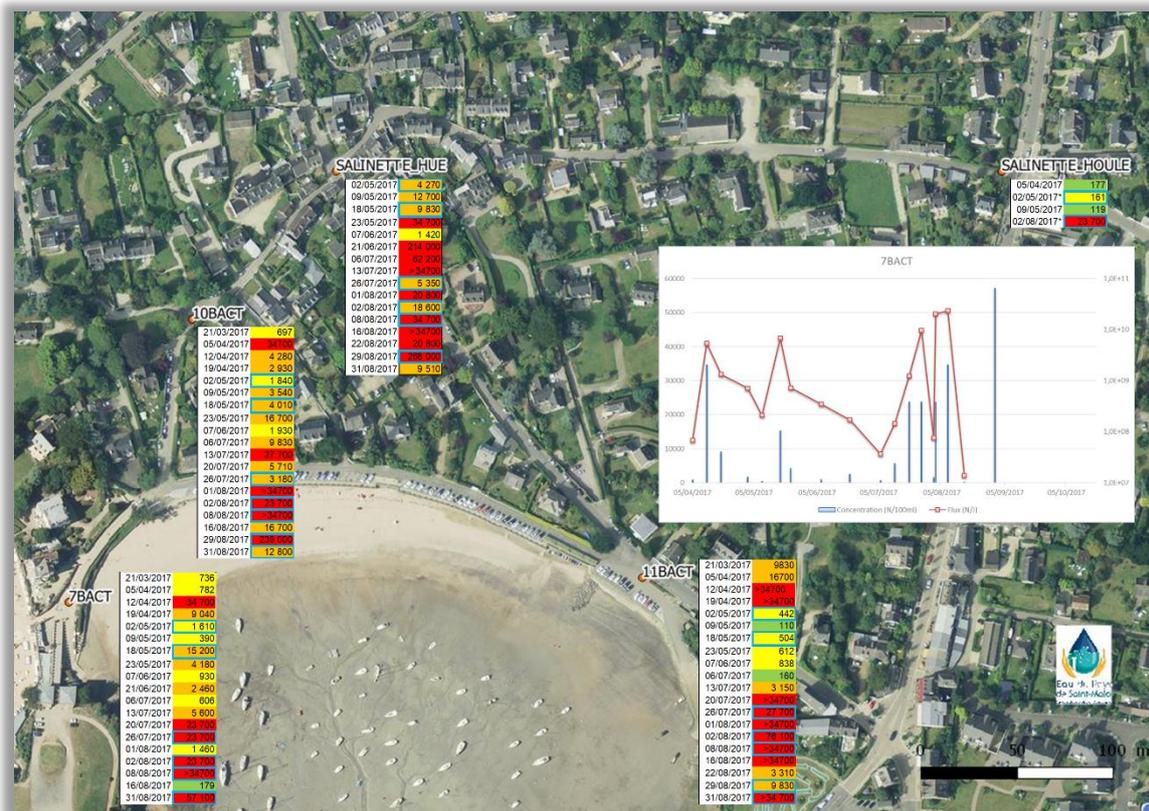
Figure 50 : Résultats des campagnes de prélèvements dans les réseaux d'eaux pluviales sur le secteur du Béchay à Saint-Briac-sur-Mer (source EPSM)

Le point 7 BACT est régulièrement dégradé, avec des flux atteignant régulièrement les 10^{E7} à 10^{E9} *E.coli*/jour.

Le suivi dans le réseau d'eaux pluviales en amont permet d'expliquer cette dégradation avec des concentrations dépassant très régulièrement les limites maximales de quantification pour les différents points suivis (Figure 50). Il semble que la contamination se fasse tout au long du réseau d'eaux pluviales, par des mauvais branchements d'eaux usées, avec probablement une contribution des résidences secondaires.

Les flux déversés pourraient être responsables de la dégradation de la qualité des coquillages aux plages du Perron et à la Garde Guérin, situés plus au nord.

L'origine des contaminations observées au point 7 est déterminée plus précisément. Ce sont des habitations aux branchements non conformes (eaux usées sur eaux pluviales) qui sont probablement en cause. Les sites de pêche à pied et de baignade situés à proximité et au nord du point de rejet sont susceptibles d'être impactés.

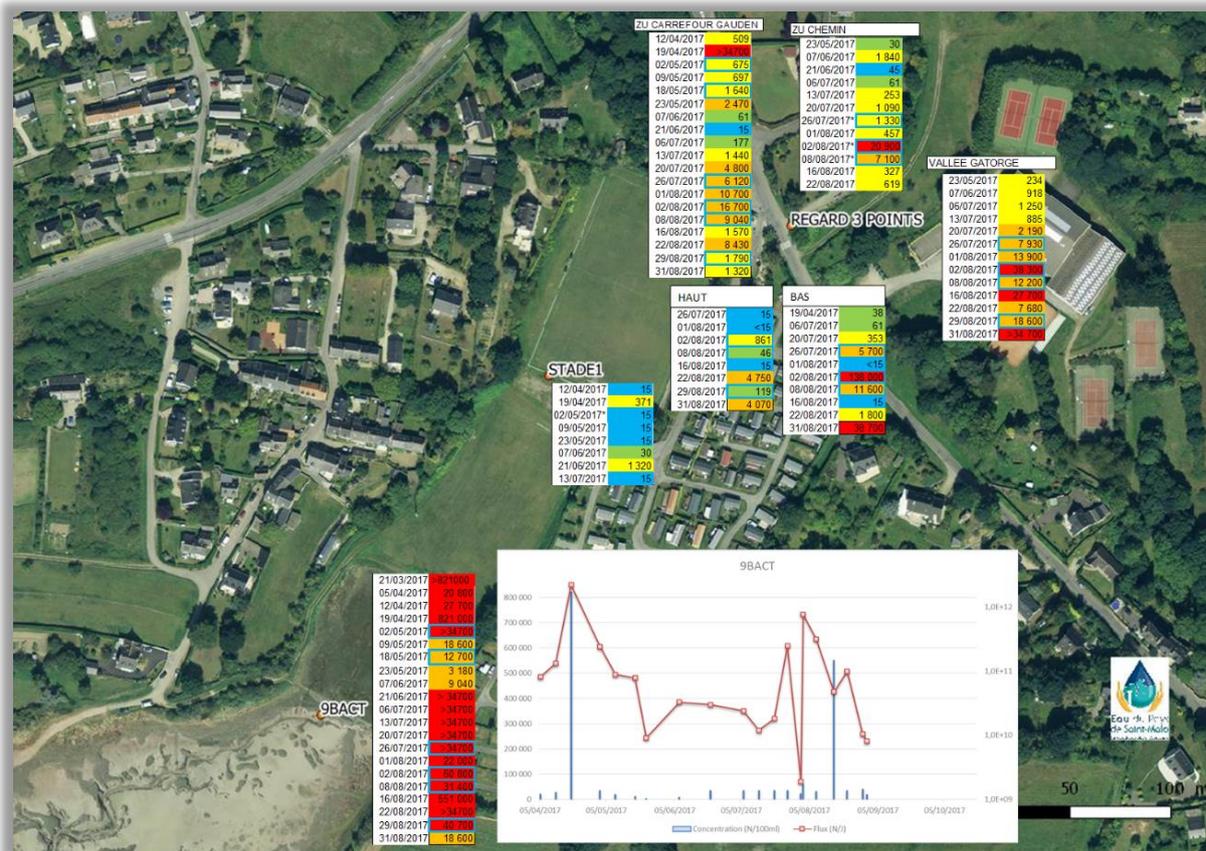
Figure 51: Résultats des campagnes de prélèvements dans les réseaux d'eaux pluviales sur le secteur du Pont Laurin à Saint-Briac-sur-Mer (source EPSM)

Le point 9 BACT est très dégradé avec une qualité d'eau quasi-constamment mauvaise. Les flux déversés sont importants, de l'ordre de 10^9 à 10^{12} *E.coli*/jour. Le suivi dans le réseau d'eaux pluviales en amont ne permet pas d'expliquer ces fortes contaminations, les concentrations aux divers points du réseau étant généralement faibles quand l'exutoire est fortement chargé (Figure 51). Il semble donc que la contamination se fasse après le point STADE 1, mais les investigations complémentaires réalisées (inspections télévisées) ne permettent pas de déterminer l'origine précise de la pollution. Les secteurs à enjeux susceptibles d'être impactés sont les zones de baignade du Rieul à Lancieux et du Bechay et de la Salinette à Saint-Briac-sur-Mer.

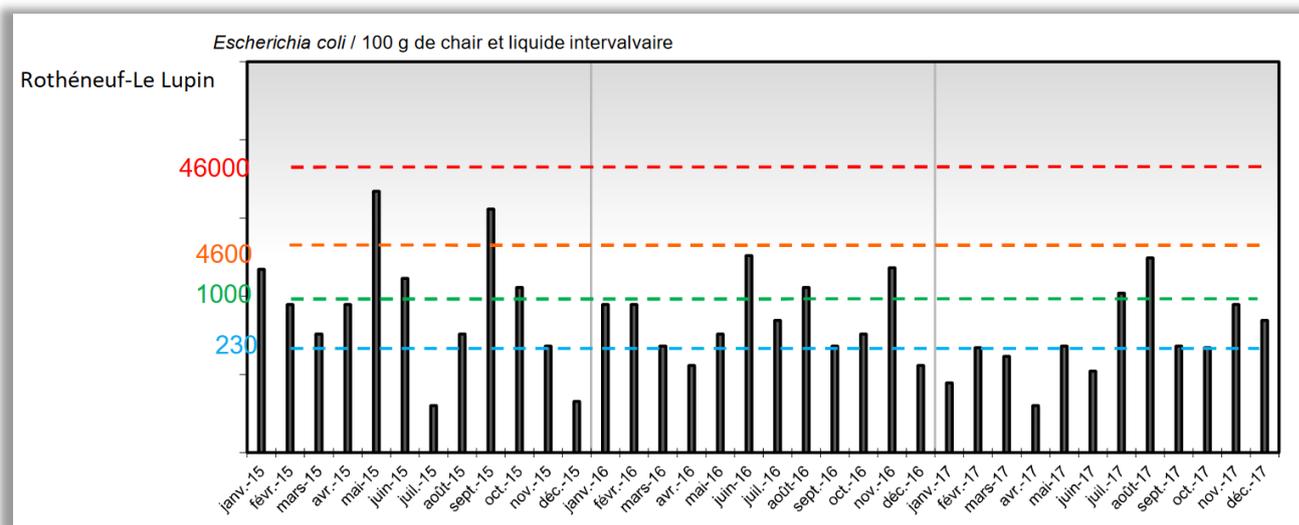
Figure 55 : Résultats des suivis du site de pêche à pied de loisir "Rothéneuf-Le Lupin" entre 2015 et 2017 (pecheapied-responsable.fr)

Un seul site de pêche à pied de loisir est présent sur le secteur, il s'agit du gisement de coques de l'anse du Lupin, dans le havre de Rothéneuf. La pêche à pied y est interdite par arrêté municipal depuis 1999. La qualité bactériologique est dégradée mais tend vers l'amélioration en 2017 (Figure 55).

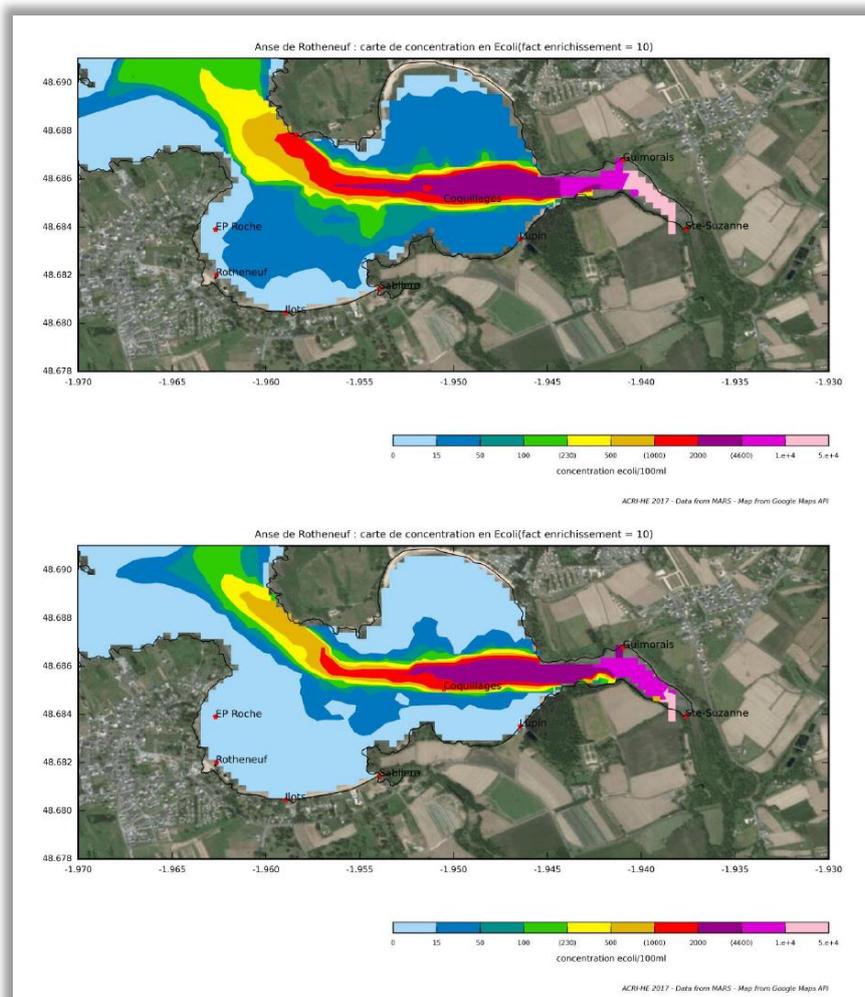
Figure 62 : Modélisation du rejet en mer du ruisseau de Sainte-Suzanne, par mortes eaux sans vent (haut) et vives eaux sans vent (bas) (source Ichema)

Les cartes ci-dessous, issues des scénarios de modélisation, présentent les concentrations maximales dans les coquillages (application d'un facteur de concentration de 10 par rapport à l'eau) et figurent l'emprise totale des panaches de rejets. Il ne s'agit pas de photographies d'une situation instantanée. C'est par temps de pluie que les rejets sont les plus importants. Le vent a une influence peu significative bien que les impacts soient plus forts lorsque les conditions sont non venteuses.

En conditions de temps sec, les panaches sont moins étendus et le ruisseau de Sainte-Suzanne demeure toujours impactant sur le gisement de coquillages.
